# MEMORIA DESCRIPTIVA REPOSICION DE PAVIMENTOS EN LAS NAVES DE FYH 1 Y 2 Y LA NAVE DE PESCADOS ASI COMO LA OCULTACION DE LAS REJILLAS MATELICAS DE LAS NAVES DE FYH 1 Y 2

1AO/2021

Promotor: Mercagranada S.A

Lugar de Ejecución: Naves de FYH 1 y 2 y nave de Pescados MERCAGRANADA, carretera de Badajoz-Granada KM 436

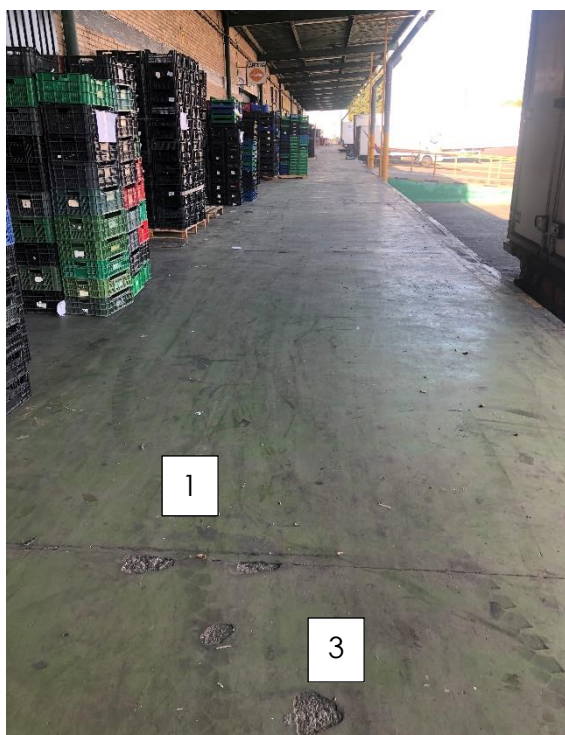
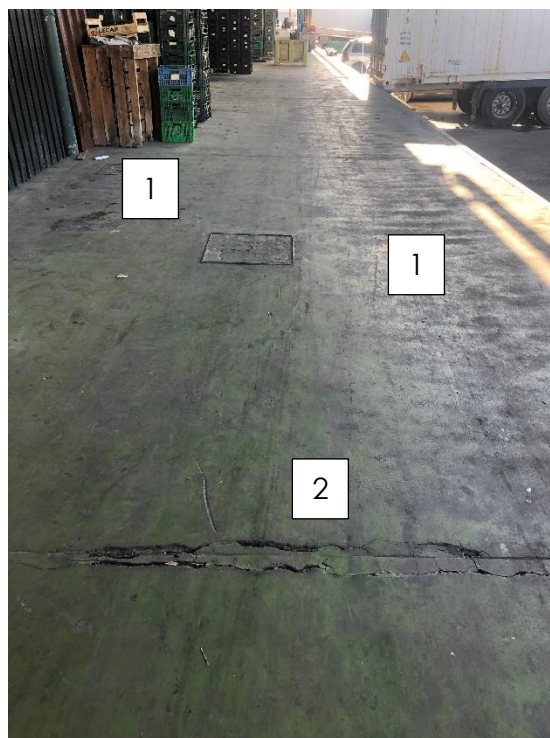
A continuación, se adjuntan fotos del estado de los pavimentos relativos a los muelles longitudinales:

Los pavimentos relativos a los muelles longitudinales presentan tres tipos de patologías:

1. Pérdida del árido de la capa de acabado, lo que transforma el pavimento en un material poroso, con lo cual la posibilidad de acumulación de agentes patógenos es mucho mayor
2. Rotura lineal de las juntas de dilatación, que son un problema para el movimiento de mercancía y maquinaria entre los muelles
3. Pérdida total de la capa de resina, lo que hace que la superficie sea directamente el acabado de los muelles. (hormigón)

Se debe realizar la reposición del pavimento de la totalidad de los muelles debido a:

- Acumulación de patógenos en grietas y desconchones.
- Si no se realizara la totalidad de los muelles de manera homogénea, al existir cortes el suelo no se comportaría mecánicamente igual y volverían a surgir los problemas descritos anteriormente en menor tiempo.

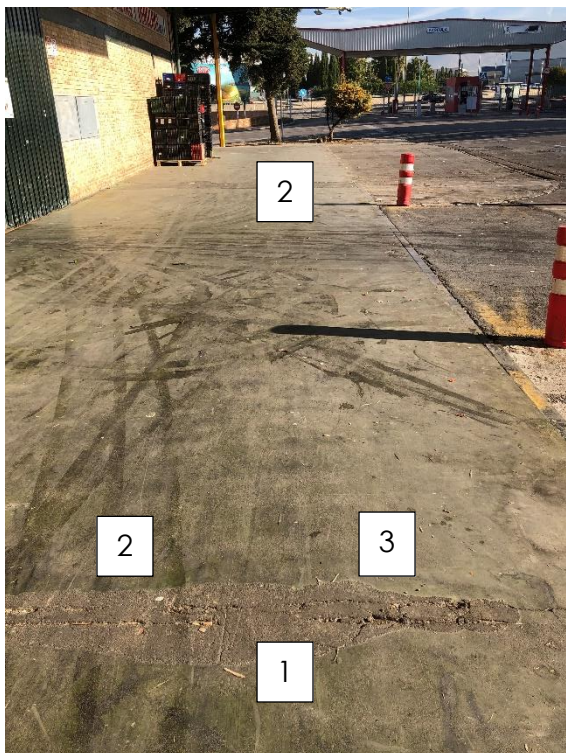
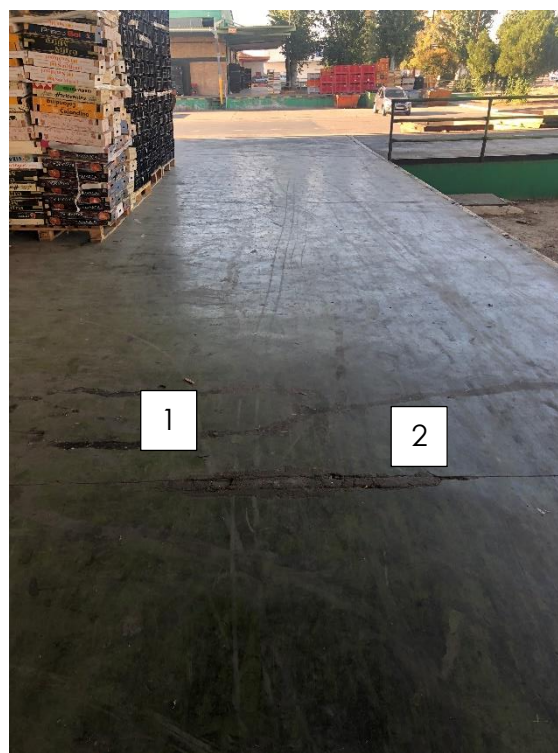
Estado de los muelles transversales (de cabecera de las naves):

Los pavimentos relativos a los muelles transversales presentan tres tipos de patologías:

1. Pérdida del árido de la capa de acabado, lo que transforma el pavimento en un material poroso, con lo cual la posibilidad de acumulación de agentes patógenos es mucho mayor
2. Rotura lineal de las juntas de dilatación, que son un problema para el movimiento de mercancía y maquinaria entre los muelles
3. Pérdida total de la capa de resina, lo que hace que la superficie sea directamente el acabado de los muelles. (hormigón)

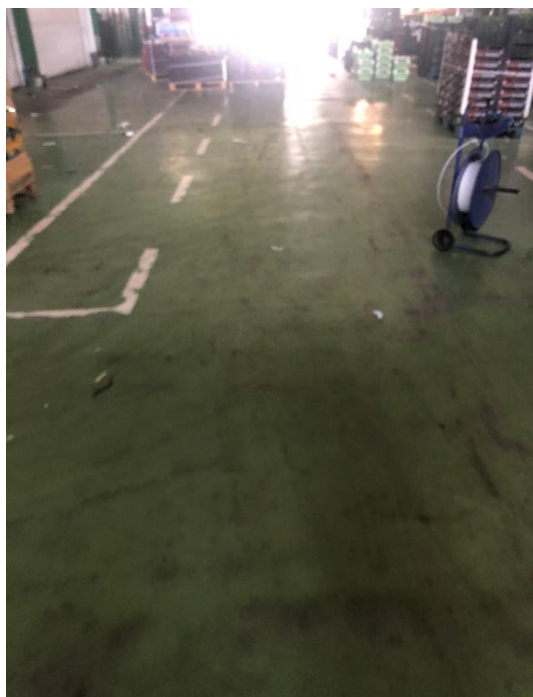
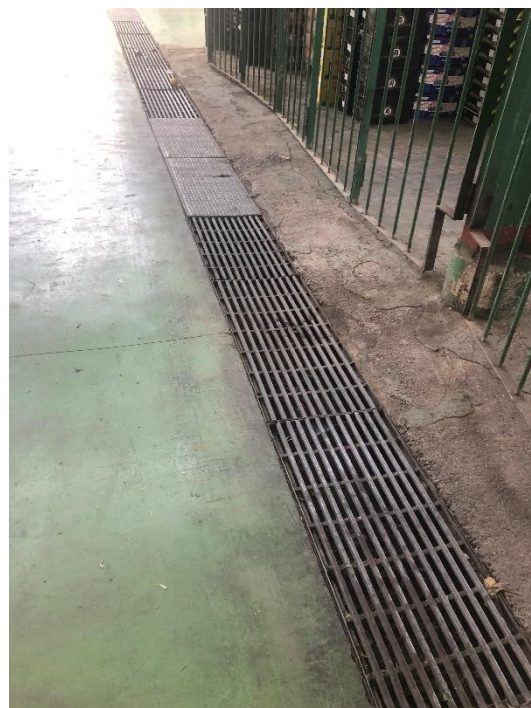
Se adjunta descripción y fotos de los pavimentos interiores:

En términos generales los pavimentos interiores de la nave 1 no necesitan reparaciones salvo algunas puntuales que puede rehabilitar el área de mantenimiento.

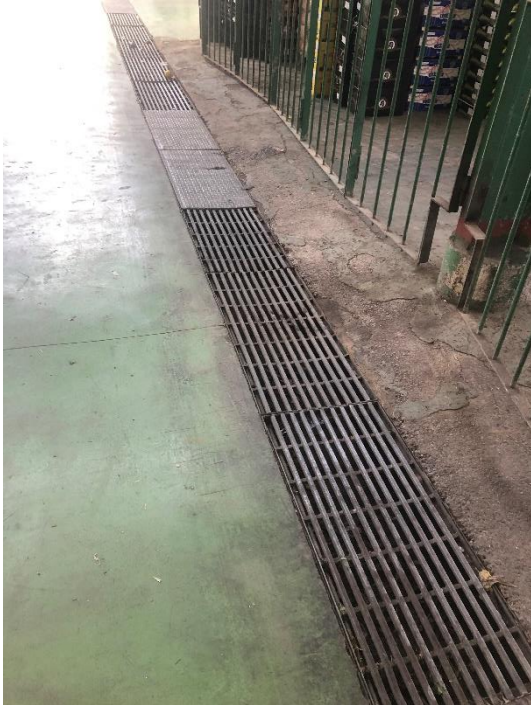
Estado de las rejillas metálicas de las arquetas sumidero perimetrales de la nave:

Con el fin de evitar acumulaciones de suciedad y el atrapamiento de las ruedas de los transpaletas se van a ocultar las rejillas con hormigón y terminación superior con resina epoxídica similar a la del suelo existente

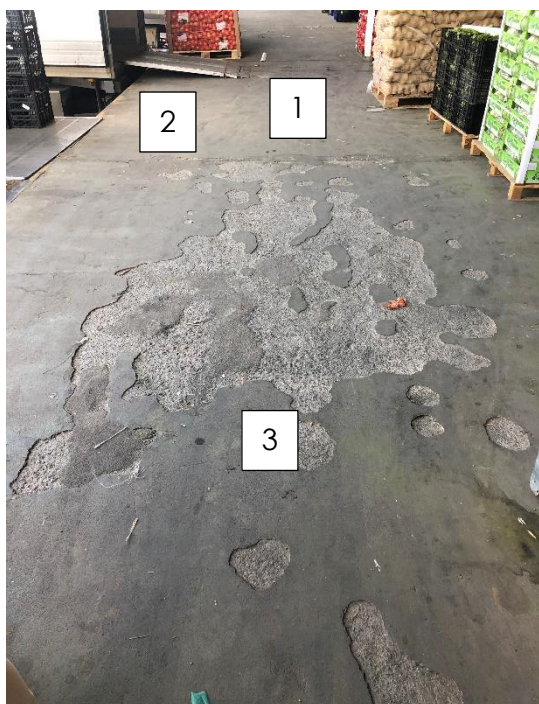
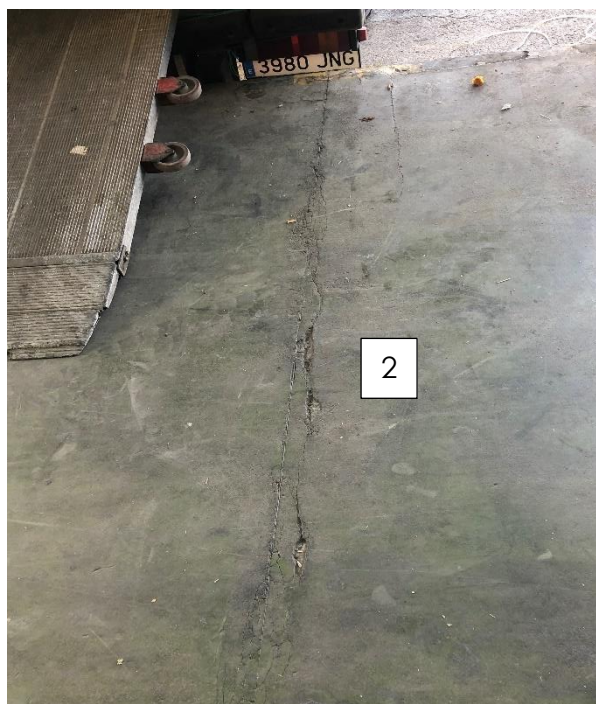
A continuación, se adjuntan fotos del estado de los pavimentos relativos a los muelles longitudinales:

Los pavimentos relativos a los muelles longitudinales presentan tres tipos de patologías:

1. Pérdida del árido de la capa de acabado, lo que transforma el pavimento en un material poroso, con lo cual la posibilidad de acumulación de agentes patógenos es mucho mayor
2. Rotura lineal de las juntas de dilatación, que son un problema para el movimiento de mercancía y maquinaria entre los muelles
3. Pérdida total de la capa de resina, lo que hace que la superficie sea directamente el acabado de los muelles. (hormigón)

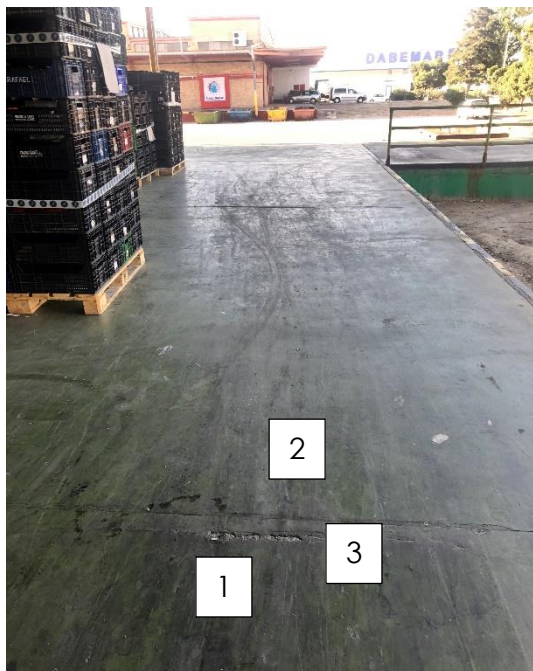
Estado de los muelles transversales (de cabecera de las naves):

Los pavimentos relativos a los muelles transversales presentan tres tipos de patologías:

1. Pérdida del árido de la capa de acabado, lo que transforma el pavimento en un material poroso, con lo cual la posibilidad de acumulación de agentes patógenos es mucho mayor
2. Rotura lineal de las juntas de dilatación, que son un problema para el movimiento de mercancía y maquinaria entre los muelles
3. Pérdida total de la capa de resina, lo que hace que la superficie sea directamente el acabado de los muelles. (hormigón)

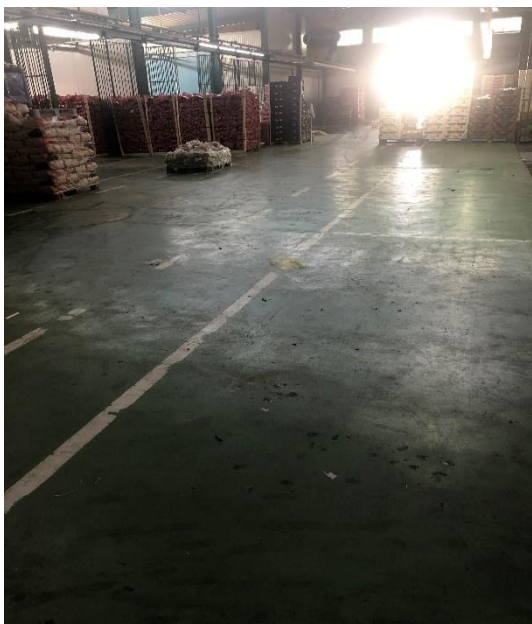
Se adjunta descripción y fotos de los pavimentos interiores:

En términos generales los pavimentos interiores de la nave 2 no necesitan reparaciones salvo algunas puntuales que puede rehabilitar el área de mantenimiento.

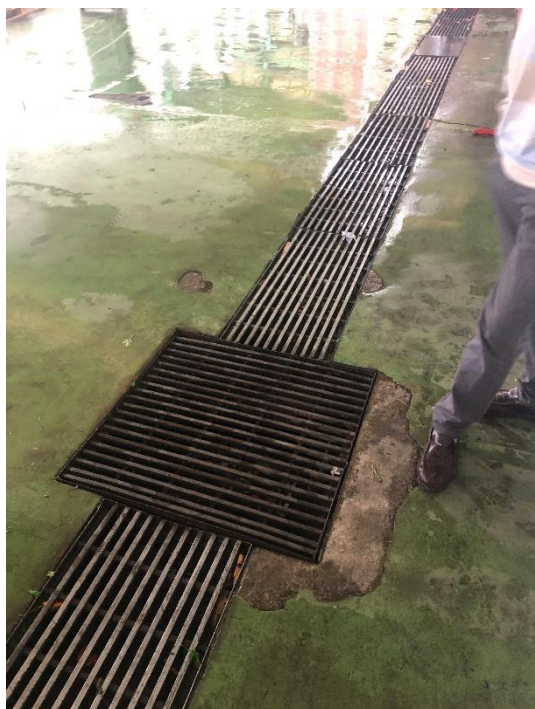
Estado de las rejillas metálicas de las arquetas sumidero perimetrales de la nave:

Con el fin de evitar acumulaciones de suciedad y el atrapamiento de las ruedas de los transpaletas se van a ocultar las rejillas con hormigón.

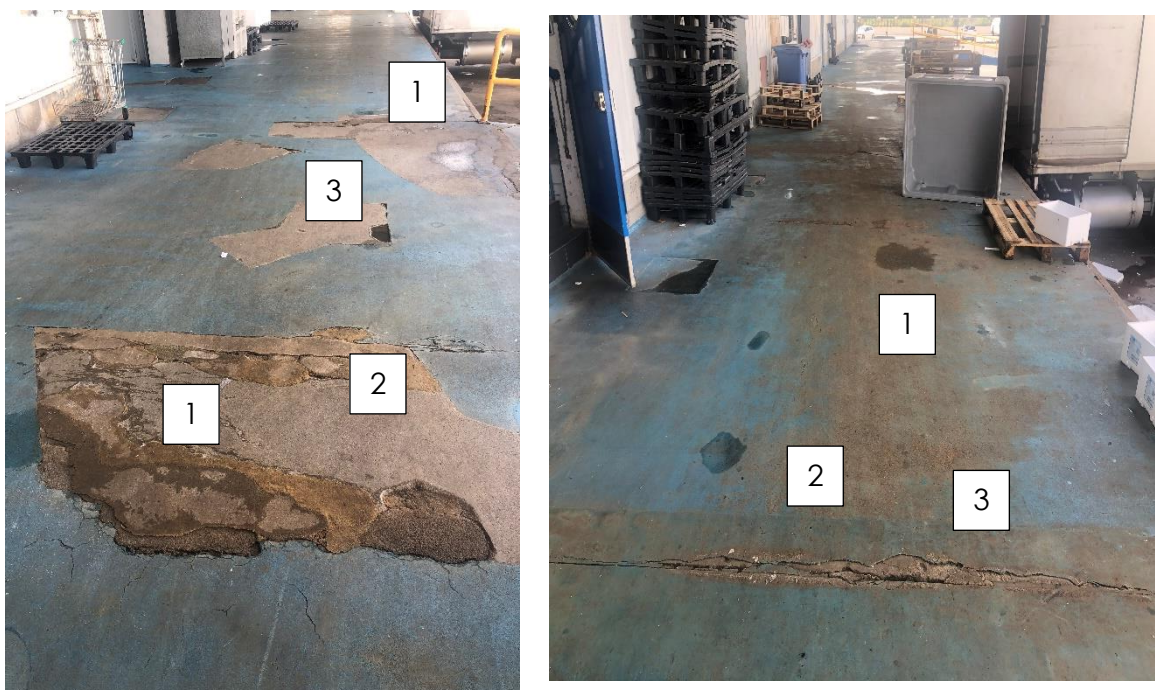
A continuación, se adjuntan fotos del estado de los pavimentos relativos a los muelles longitudinales:

Los pavimentos relativos a los muelles longitudinales presentan tres tipos de patologías:

1. Pérdida del árido de la capa de acabado, lo que transforma el pavimento en un material poroso, con lo cual la posibilidad de acumulación de agentes patógenos es mucho mayor
2. Rotura lineal de las juntas de dilatación, que son un problema para el movimiento de mercancía y maquinaria entre los muelles
3. Pérdida total de la capa de resina, lo que hace que la superficie sea directamente el acabado de los muelles. (hormigón)

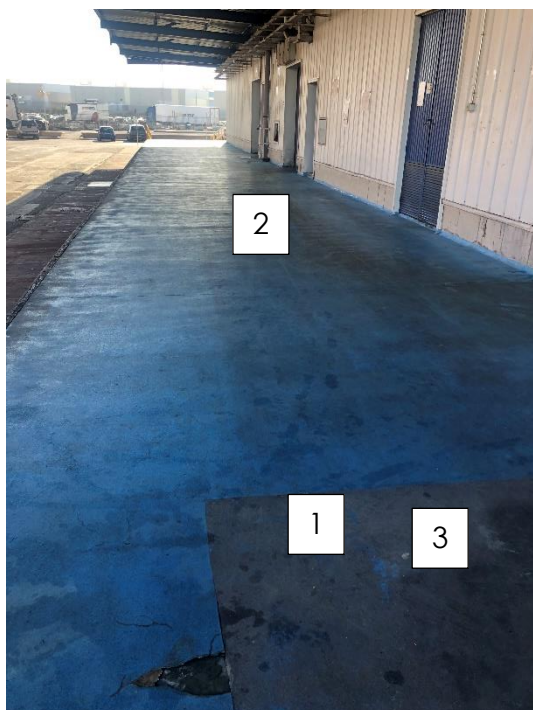
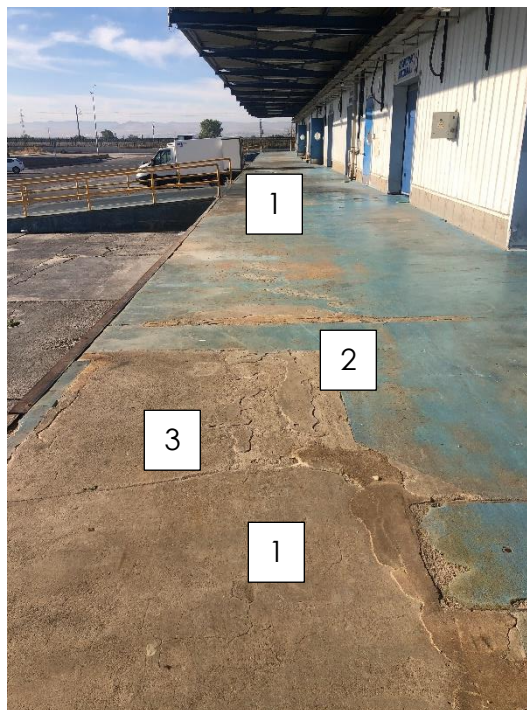
Estado de los muelles transversales (de cabecera de las naves):

Los pavimentos relativos a los muelles transversales presentan tres tipos de patologías:

1. Pérdida del árido de la capa de acabado, lo que transforma el pavimento en un material poroso, con lo cual la posibilidad de acumulación de agentes patógenos es mucho mayor
2. Rotura lineal de las juntas de dilatación, que son un problema para el movimiento de mercancía y maquinaria entre los muelles
3. Pérdida total de la capa de resina, lo que hace que la superficie sea directamente el acabado de los muelles. (hormigón).

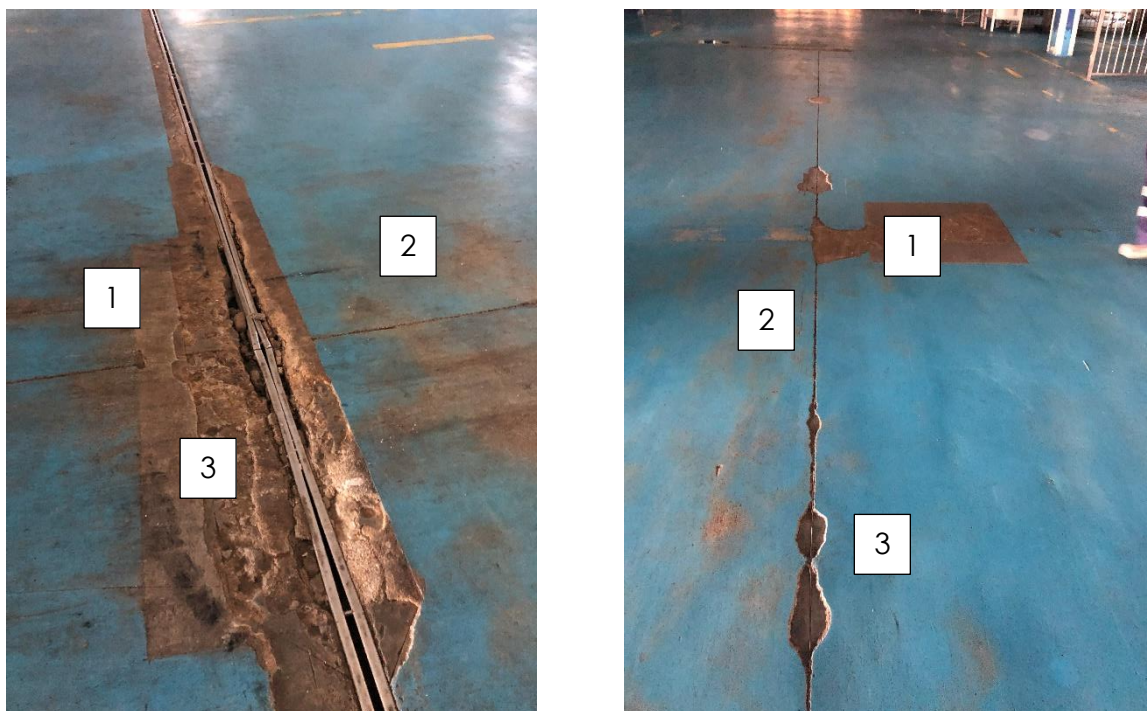
Se adjunta descripción y fotos de los pavimentos interiores:

Los pavimentos relativos a los suelos interiores presentan tres tipos de patologías:

1. Pérdida del árido de la capa de acabado, lo que transforma el pavimento en un material poroso, con lo cual la posibilidad de acumulación de agentes patógenos es mucho mayor
2. Rotura lineal de las juntas de dilatación, que son un problema para el movimiento de mercancía y maquinaria entre los muelles
3. Pérdida total de la capa de resina, lo que hace que la superficie sea directamente el acabado de los muelles. (hormigón)

En términos generales los pavimentos interiores de la nave de pescados no necesitan reparaciones, salvo algunas puntuales que puede rehabilitar el área de mantenimiento.
